A Interferência do Ataque Químico para a Leitura de um Ensaio de Dureza Vickers

Ivan Leonardo Soares Purkote ivan.purkote@gmail.com Centro Universitário UniOpet
Gabriel Ruggiero do Amaral gabriel.amaral.omega@gmail.com Centro Universitário UniOpet

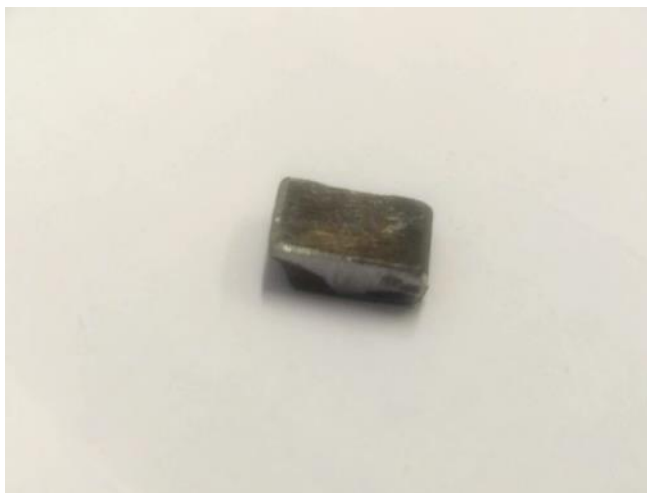
Figura 1 - Recorte de um dos corpos de prova. Fonte: O autor.

Primeiramente foram recortados os corpos de prova (CP) de aço A36 (Figura 1) com tamanhos de aproximadamente 10 x 14 mm e foram devidamente preparados para o embutimento (eliminando cantos e rebarbas dos cortes). O embutimento foi realizado em baquelite em uma máquina para embutimento Arotec PRE30Mi (Figura 3), depositando a baquelite no local adequado, fechando a área do êmbolo e mantendo os CPs em uma pressão entre 100 e 150 kgf/cm² até a finalização do processo (Figura 2). Após os embutimentos, os CPs foram lixados, em uma máquina Arotec Aropol-E (Figura 4), nas lixas 120, 220, 800 e 1200, depois as lixas foram substituídas por uma boina para polimento com Schneider Diapoly SGB 3 µm- Diamond Suspension - Polycrystalline. Após o processo de polimento, foram obtidas as imagens a partir de um microscópio Olympus BX51M (Figura 5) e então foram realizados os ensaios de dureza Vickers, no primeiro corpo de prova, em uma máquina Emcotest Durascan G5 (Figura 6), configurada na escala HV 1, para a obtenção da dureza do metal, com os pontos de endentação escolhidos de forma aleatória, a fim de não buscar um padrão e sim tomar as medidas da peça de forma mais generalizada e, novamente, foram retiradas outras imagens no microscópio. Para a amostra com ataque químico, antes da endentação no ensaio Vickers, foi realizado um ataque com Nital em uma solução de 2%, por 10 segundos. Após os processos de polimento e ataque químico, todos os corpos de prova passaram por um banho em água corrente e depois por álcool etílico 90%, finalizando com a secagem com soprador térmico, a fim de evitar oxidação.

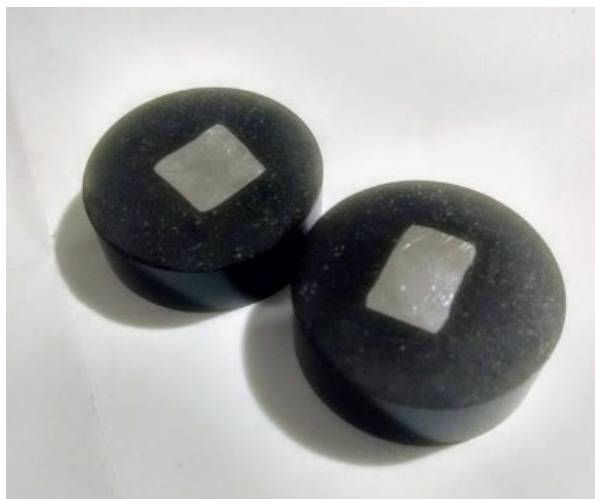
Figura 3 - corpos de prova com todos os processos realizados. (à esquerda o CP com ataque químico e à direita o CP apenas com polimento. Fonte: O autor.

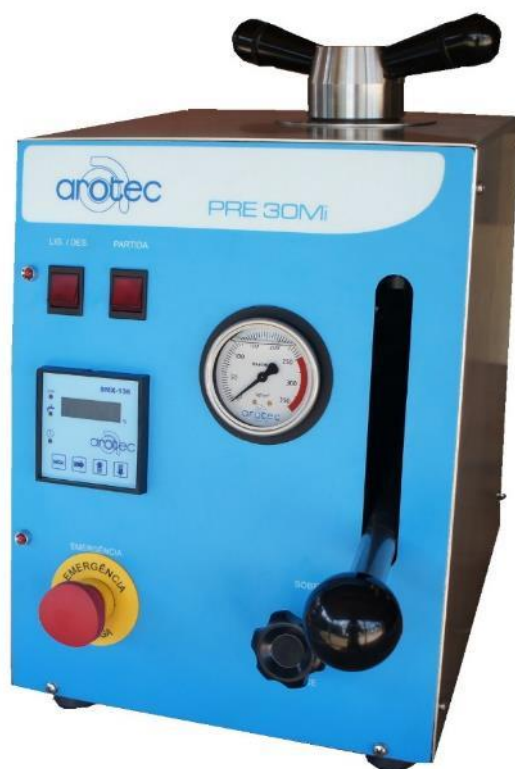
Figura 4 - Arotec PRE30Mi. Fonte: Arotec.

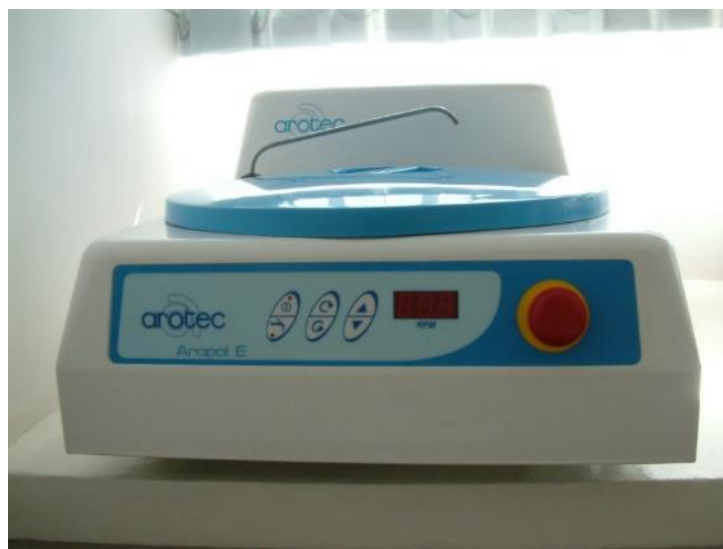
Figura 5 - Arotec Aropol-E. Fonte: Arotec.

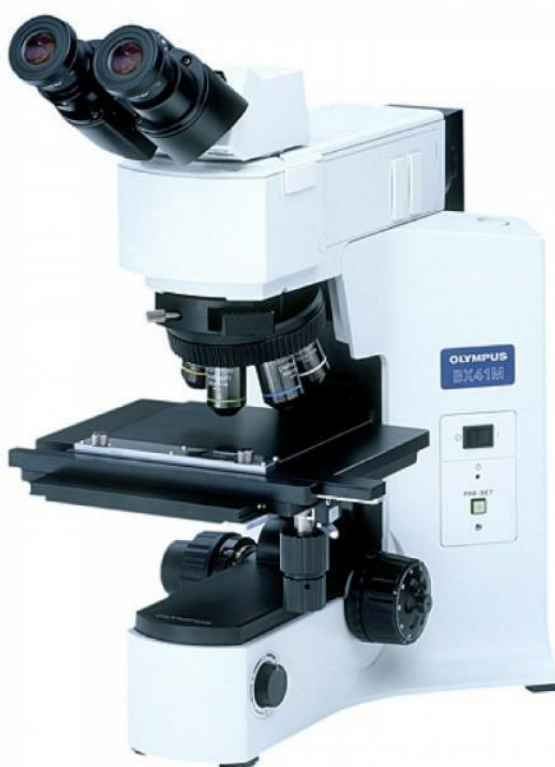
Figura 6 - Olympus BX51M. Fonte: Olympus.

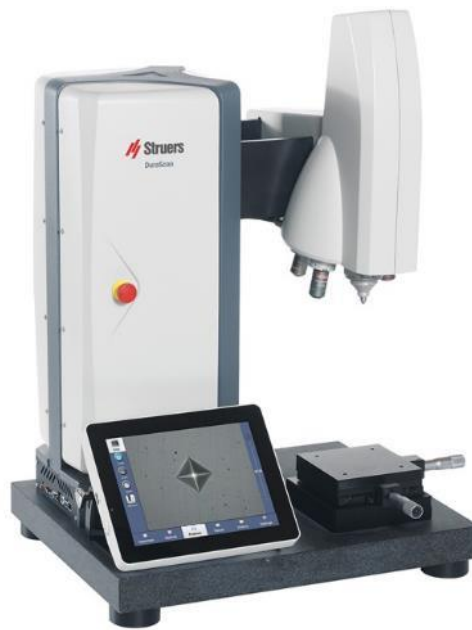
Figura 7 - Emcotest Durascan G5. Fonte: Emcotest.
