Conservação e manutenção de pontes e de obras de arte especiais

Guilherme Fernando da Costa, guifcostaa@gmail.com, Centro Universitário UniOpet.

Vinícius Hanser de Souza, ovinicius10@outlook.com, Centro Universitário UniOpet.

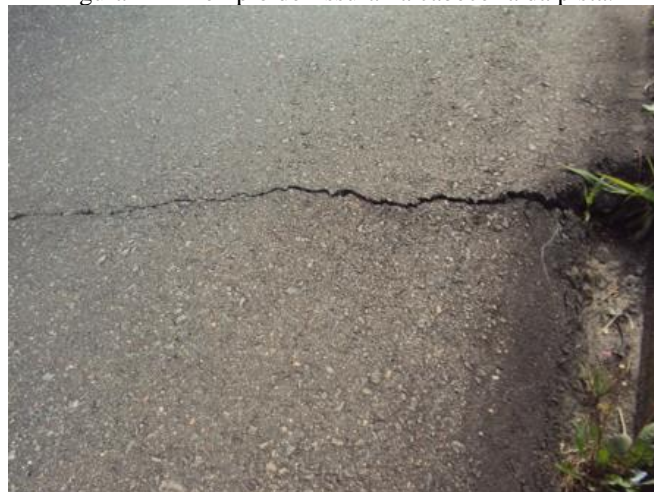
De acordo com Souza (1998), fissuras por deficiências de projeto são aquelas decorrentes de erros de dimensionamento de elementos estruturais ou, então, pela falta de detalhamento dos projetos para a devida execução. As fissuras, normalmente, são resultantes destas falhas de projetos (Figura 1).

Figura 1 – Exemplo de fissura na cabeceira da pista.

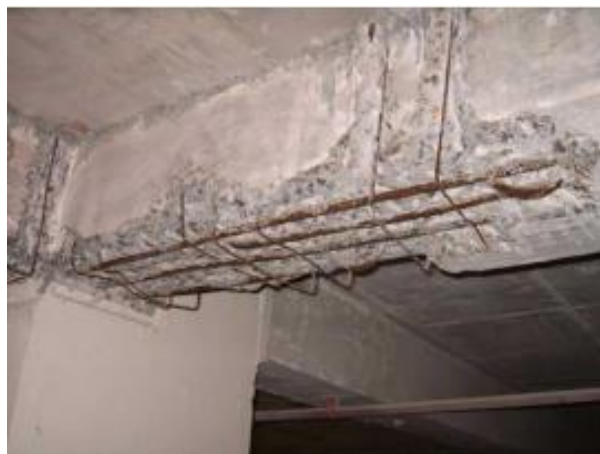
É a manifestação patológica devido a deterioração do concreto por divisão de suas partes, tendo como causa em geral sua expansão devida a oxidação ou dilatação das armaduras (RIPPER, 1998). Segundo Ripper (1998), o termo é utilizado para nomear a separação física do concreto, que se desprende em pedaços ou placas. O problema ocorre com a perda da função de ligante do cimento e suas possíveis causas são diversas, sendo válido destacar a movimentação de fôrmas, corrosão ou calcinação do concreto, ataques biológicos, carbonatação, perda de aderência e desgaste do concreto (Figura 2). Quando a desagregação acontece, a estrutura perde a capacidade de resistir aos esforços solicitados (LANER, 2001).

Figura 2 - Desagregação do concreto em viga.

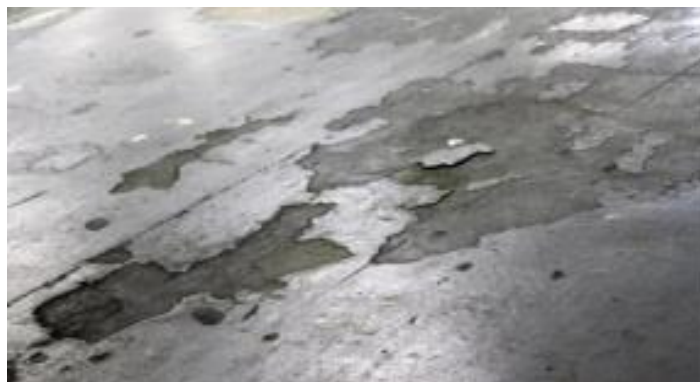
A abrasão é o desgaste que ocasiona a perda do desempenho mecânico, o atrito em diversos objetos e o concreto (AMORIM, 2010). Os elementos de concreto estão sujeitos a ações de desgastes por agentes abrasivos, ocasionando perdas de material na superfície (Figura 3).

Figura 3 - Piso desgastado por abrasão.

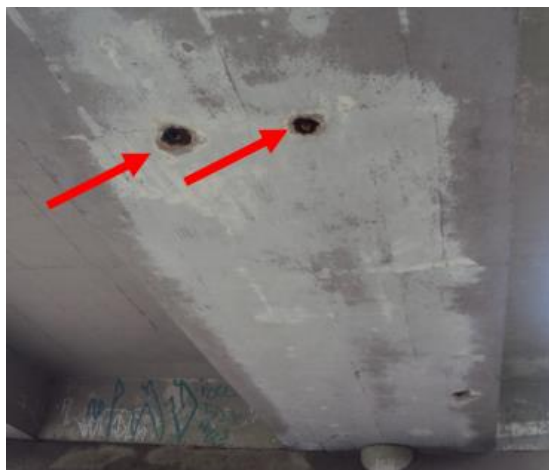
As falhas nas instalações de drenagem são fatores que influenciam na degradação do concreto e das armaduras (Figura 4). Quando exposto à umidade, ocorre oxidação e corrosão na armadura podendo gerar o deslocamento do concreto. Com isto, deve-se tomar medidas a evitar o acúmulo de água em pontos estratégicos como, por exemplo, encontros de vigas, encontros com tabuleiros, nas pistas de rolamento, nos aparelhos de apoio e nos caixões (LANER, 2001).

As chuvas que ocorrem sobre as pontes podem atacar o concreto através da infiltração e do acúmulo de água ao longo do tempo, devido à ausência de pingadeiras, da deficiência das juntas e da drenagem do tabuleiro, fazendo com que o concreto tenha suas placas destacadas (VITÓRIO, 2003).

Figura 4 – Drenos danificados.

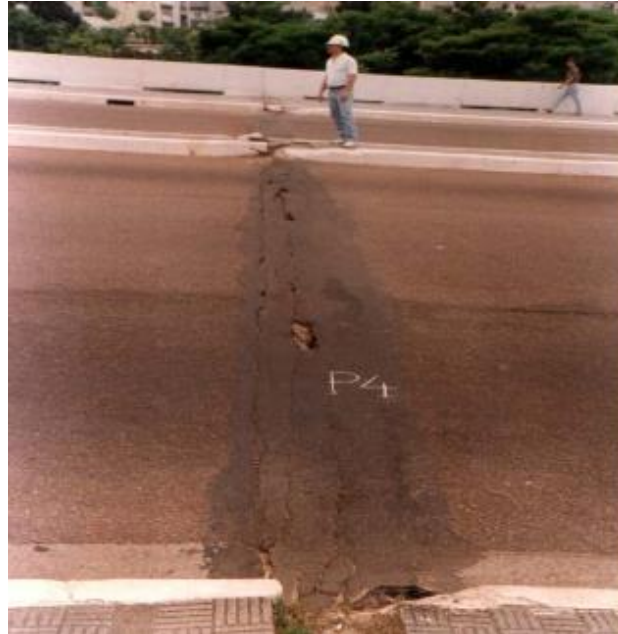
Na Figura 5, vislumbra-se o desnível devido ao excesso de asfalto na recapagem. Este desnivelamento das placas de pavimentação reduz a vida útil do pavimento e compromete a segurança do tráfego de pessoas e automóveis. A manutenção da falha na pista de rolamento deve ocorrer a partir de uma avaliação dos defeitos e as causas prováveis, concluindo-se pela solução mais econômica, mais rápida e mais efetiva.

Figura 5 – Falha na pista de rolamento devido excesso de asfalto.

Um dos processos para corrigir as falhas superficiais das pistas de rolamento é o recapeamento com concreto asfáltico, segundo Silva; Souza (2018). Muitas vezes, nestes casos, não são retiradas as camadas inferiores, acarretando um aumento substancial no peso próprio da estrutura, sendo que em casos extremos está pode ruir, além de proporcionar um desconforto ao usuário.

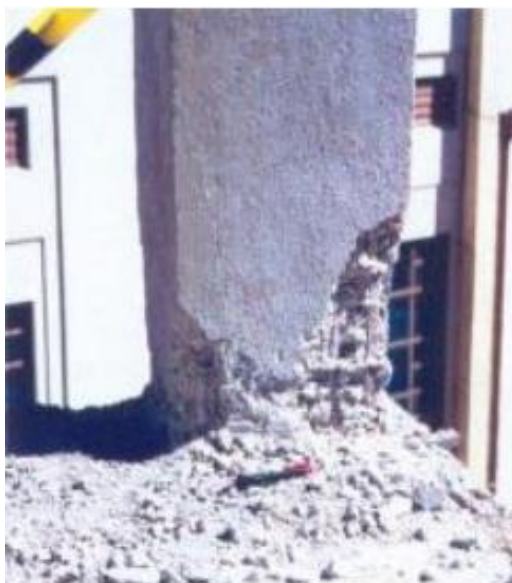
Bauer (1994) afirma que as falhas na concretagem é um fator preocupante para os engenheiros, podendo haver segregação dos materiais do concreto na hora de seu lançamento, o que pode acarretar futuras e diversas falhas na estrutura (Figura 6).

Figura 6 - Falhas de concretagem na base do pilar.

Vislumbra-se que, quando a falha de concretagem é específica e não há qualquer exposição de ferros e armaduras e outros elementos estruturais, a correção da falha é feita com aplicação de argamassa de cimento e areia fina e com aditivo adesivo sintético, verificando se que o novo concreto tenha características semelhantes às do concreto original e a aderência entre o material novo e o existente seja adequada. Quando a falha de concretagem não é pontual e há o aparecimento da armadura, por exemplo, deve-se analisar todos os detalhes do defeito, a

extensão e gravidade para aí optar pela estratégia mais adequada de intervenção (NAKAMURA, 2017).

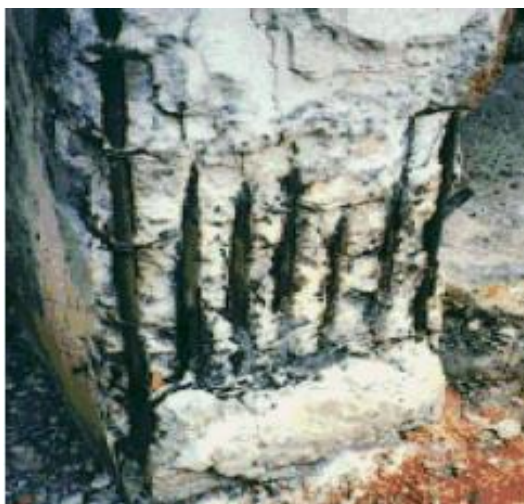
Segundo Vítório (2003), a porosidade do concreto, trincas e a deficiência no cobrimento da armadura estão ligadas diretamente à responsabilidade da oxidação do aço presente na estrutura. Quando qualquer parte do aço sofre o processo oxidação, seu volume é aumentado aproximadamente em oito vezes e sua força de expansão afeta o concreto de recobrimento, expelindo-o e deixando a armadura completamente exposta a qualquer agressão do meio.

Figura 7 – Imagem corrosão da armadura em pilar.

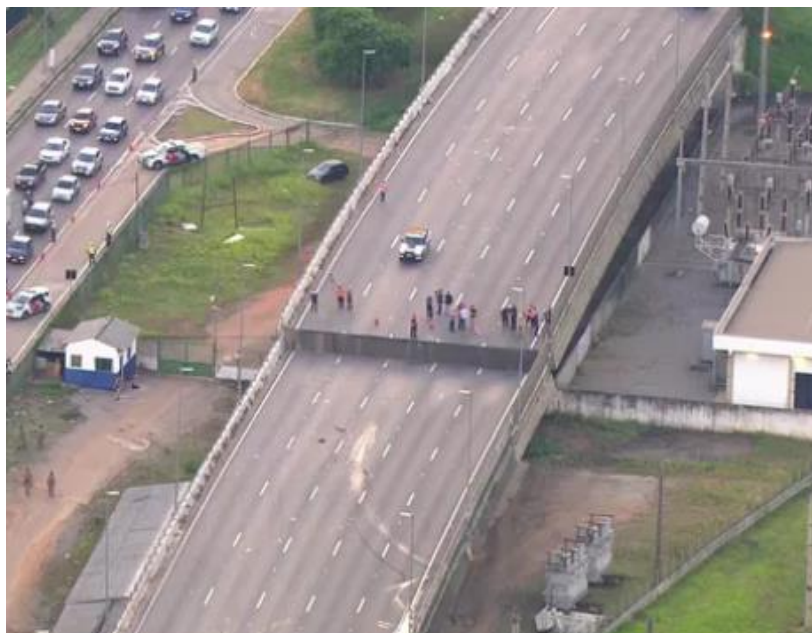
Segundo o Conselho Regional de Engenharia e Agronomia do Estado de São Paulo - CREA-SP, o viaduto da Marginal Pinheiros, próximo da Ponte do Jaguaré, Zona Oeste de São Paulo, cedeu aproximadamente dois metros no dia 15 de novembro de 2018, provocando um bloqueio da pista no sentido rodovia Castello Branco, via destinada para rota de acesso. De acordo com a Defesa Civil, placas de concreto do viaduto sofreram uma dilatação. O descolamento entre as partes da estrutura provocou um desnível, formando um degrau na pista de rolamento de aproximadamente dois metros conforme figura 8.

Figura 8 – Imagem aérea do colapso do viaduto da Marginal Pinheiros, em São Paulo (SP).

O Instituto de Pesquisas Tecnológicas – IPT (2019), após investigar a estrutura que cedeu na Marginal Pinheiros, identificou uma fissura a qual se estendia pelo viaduto todo. Fissura a qual demonstrava preocupação e risco à estrutura como um todo. Concluiu também o IPT que

as anomalias constatadas são decorrentes de não conformidades construtivas e deficiências na realização de manutenção periódicas. Afirmou ainda que a manutenção preventiva, em estados iniciais de deterioração, o que era o caso, garante maior vida útil da obra e apresenta custos significativamente inferiores se comparados aos custos de manutenção de período muito dilatado, ou seja, se quando noticiado indícios de problemas estruturais do viaduto (Figura 9 e 10) os responsáveis tivessem realizado a manutenção necessária, se teria evitado a queda do mesmo.

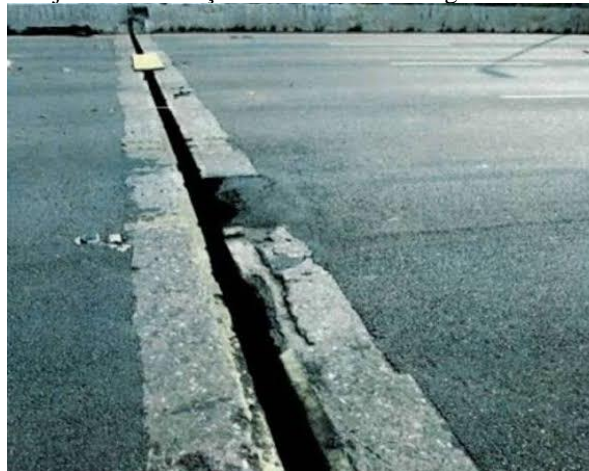
Figura 9 – Falhas na junta de dilatação no viaduto da Marginal Pinheiros em São Paulo (SP).

Diversas causas foram apontadas pela Secretaria Municipal de Infraestrutura e Obras de São Paulo. Foram verificadas fadigas do concreto e defeitos de ruptura na parte intermediária de uma das vigas, que acabou dobrando e apoiando sobre pilares. O Secretário de Obras, Vitor Aly, afirmou que o reparo mais trabalhoso será o do tabuleiro, o qual apresentou fissuras de até 5 milímetros. O tabuleiro foi inicialmente tratado com a remoção do concreto comprometido e posteriormente foi reconstruída a laje de fundo reforçando a estrutura com fibras de carbono (CRUZ, 2018).

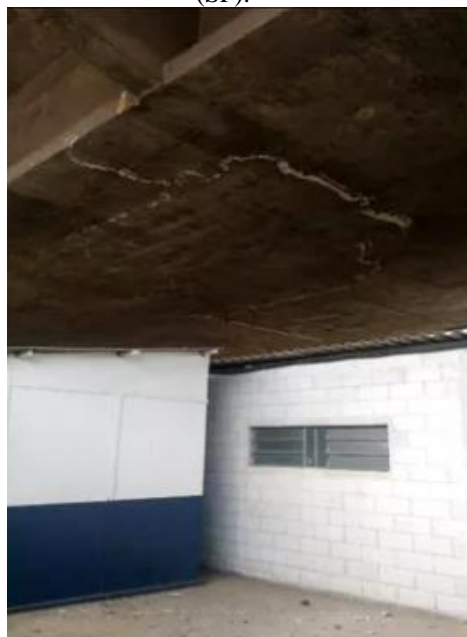
Figura 10 – Fissuras encontradas próximo ao ponto que cedeu no viaduto da Marginal Pinheiros, em São Paulo (SP).

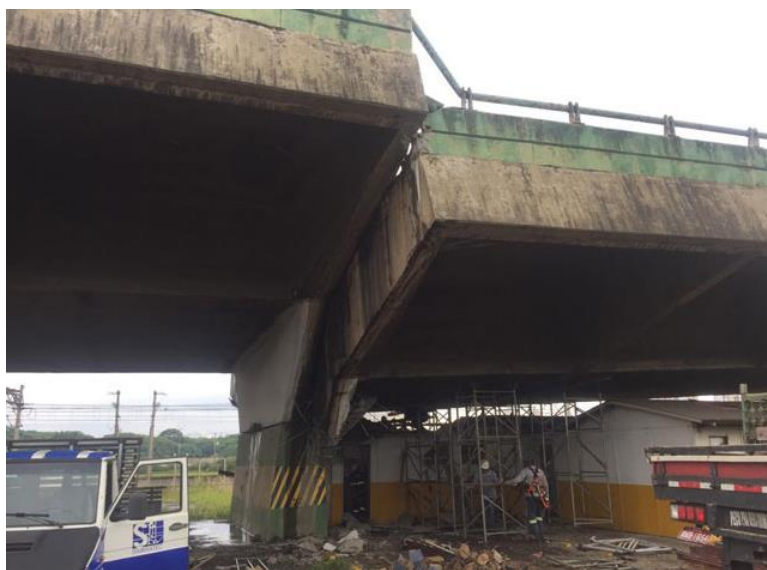
É de extrema importância esclarecer que em 2012, o Engenheiro Civil Fabio Sampaio Pupo Nogueira, em um relatório de vistoria visual apontou diversos problemas na estrutura que colocaria o viaduto da Marginal Pinheiros em risco de possível ruína. Segundo Fabio, foi observado trincas na cabeça de três pilares, mesmo estando aparentemente em regular estado de conservação. Além das trincas, foram notadas falhas nas juntas de dilatação a qual sofreu um deslocamento longitudinal em relação a via, deslocando a viga de apoio do tabuleiro para fora do eixo axial do pilar. Desta forma, permaneceu o pilar em uma situação a qual não havia sido dimensionado, gerando um momento fletor adicional no pilar, conforme se pode observar na Figura 11 e Figura 12.

Figura 11 – Desnível na Marginal Pinheiros em São Paulo (SP).

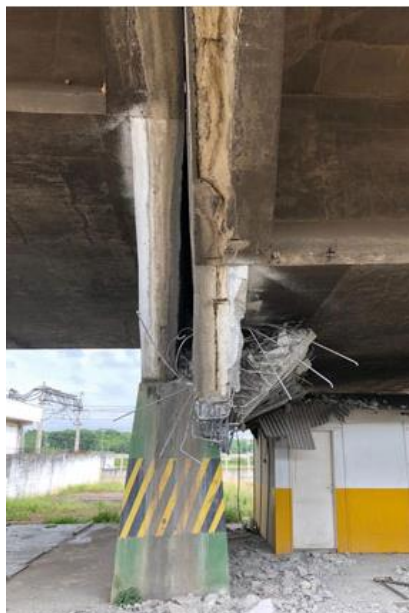
Figura 12 – Apoios danificados pelo deslocamento do tabuleiro na Marginal Pinheiros em São Paulo (SP).

Segundo o Jornal Destak de São Paulo (2019), para aliviar o peso da estrutura que ruiu, fora necessário instalar um pilar metálico de apoio ao lado do pilar sobre o qual a pista cedeu. A estrutura foi colocada em seu local de origem com a ajuda de macacos hidráulicos com capacidade de 300 toneladas cada um, sendo então utilizados seis macacos para içar a estrutura.

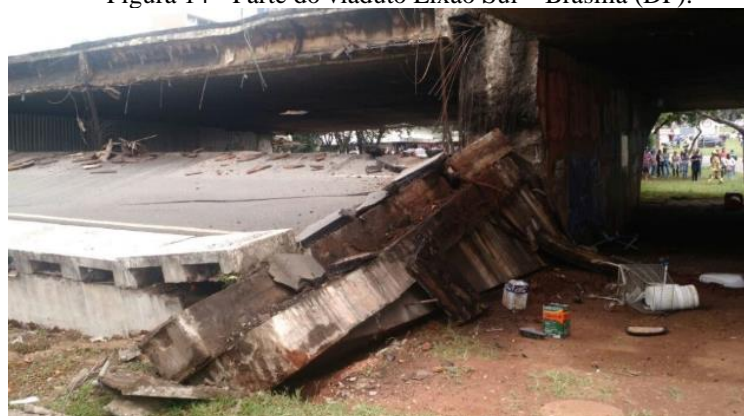
Um estudo feito em 2011, realizado pelo Sindicato de Engenharia e Arquitetura (Sinaenco) apontou problemas no viaduto, como rachaduras e possíveis infiltrações. Manifestações patológicas suficientes para levar ao chão a estrutura quando não há a devida fiscalização e manutenção adequada (Figura 14).

Figura 14 - Parte do viaduto Eixão Sul – Brasília (DF).

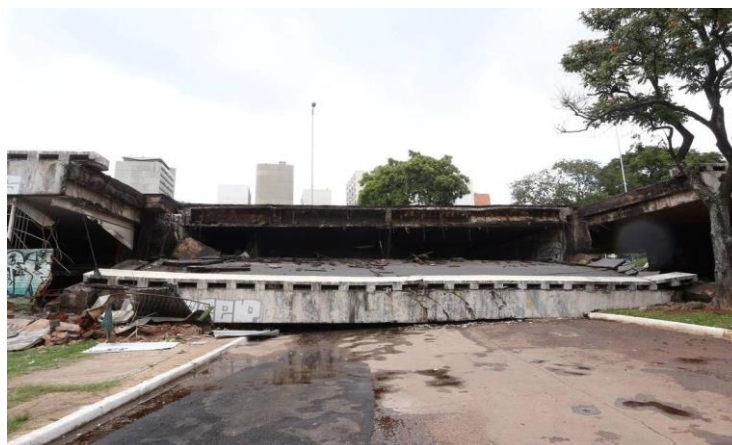
Os engenheiros da Universidade de Brasília (UnB) contradisseram o governo do Distrito Federal e recomendaram a demolição por completa do viaduto. O laudo da UnB dizia que a degradação da estrutura havia ultrapassado o dobro do limite crítico aceitado. Na mesma linha de raciocínio, o Conselho Regional de Engenharia e Arquitetura do Distrito Federal – CREA/DF concluiu que os pilares de sustentação estavam muito corroídos e deteriorados. A Figura 15 a seguir demonstra a real situação.

Figura 15 - Viaduto do Eixão Sul ao chão em Brasília (DF).
